# Termografirapport

Rapport nr.: 001-2016  
Akzo Nobel Salt A/S  
Hadsundvej 17  
9550 Assens  
Mariager

Kunde: Akzo Nobel Salt A/S

Formål: Formålet med termograferingen er: at afdække og fastslå de dårlige eller løse forbindelser, samt overbelastninger på elektriske tavleanlæg.

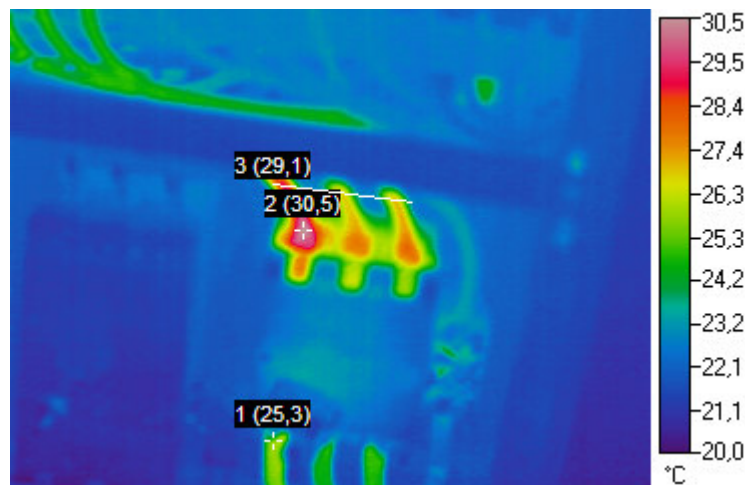
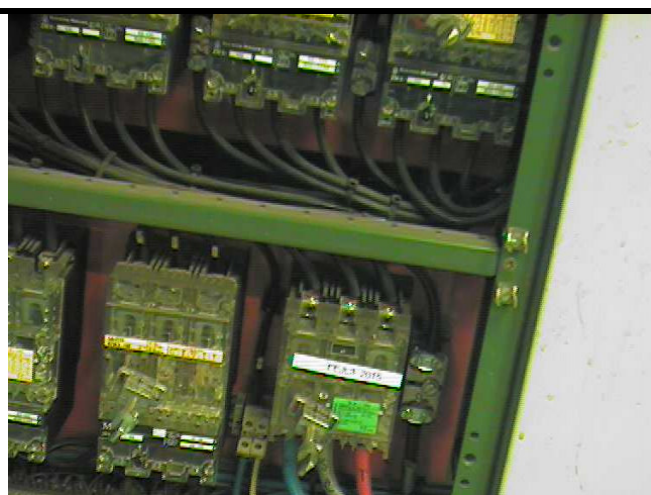
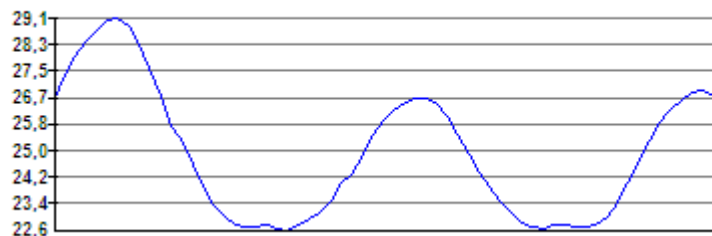
Billede nr.: TH910057.SIT.

Lokalitet: Maskinværksted 041T001

Tavle/gruppe: Tilgang folkebygning T53-1

**x Skal repareres inden 14 dage**

Belastning L1	Amp.	44,1
Belastning L2	Amp.	33,9
Belastning L3	Amp.	37
Belastning N	Amp.	
Sikring / Mv.	Amp.

Fejl temperatur Punkt 2	30,5
Ref temperatur Punkt 1	25,3
Over temperatur - DeltaTemp.	5,3
Emmissionskonstant	0,93
Beregnet teoretisk temp. fuldlast	°C

**Kommentar vedr. reparation:** Dårlig forbindelse i L1 kredsen renses og efterspændes

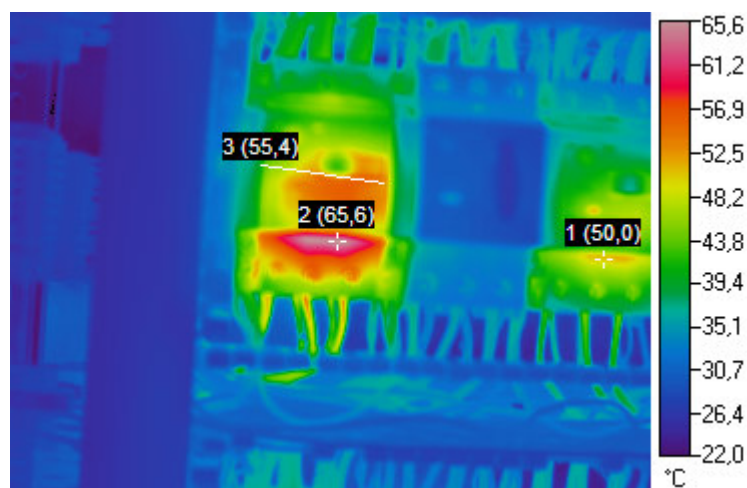
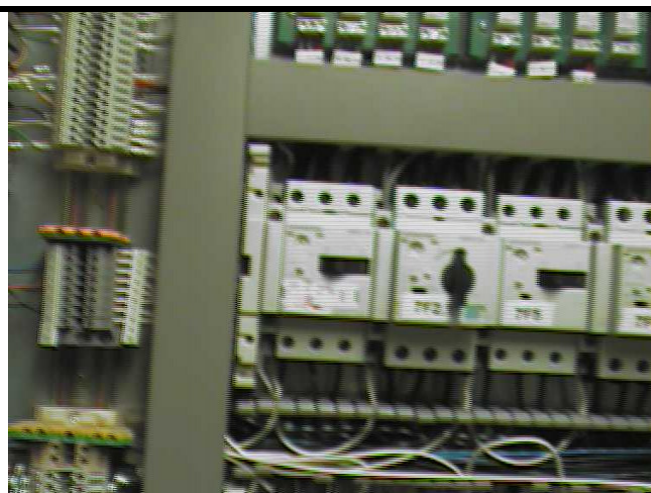
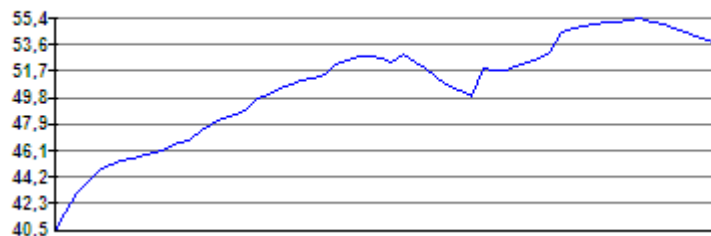
Billede nr.: TH910058.SIT.

Lokalitet: Marocogen ventilationstavle

Tavle/gruppe: 7F2 Tavle ventilation

**x Skal repareres inden 14 dage**

Belastning L1	Amp.	6,9	Fejl temperatur Punkt 2	65,6
Belastning L2	Amp.	6,9	Ref temperatur Punkt 1	50,0
Belastning L3	Amp.	6,9	Over temperatur - DeltaTemp.	15,6
Belastning N	Amp.		Emmissionskonstant	0,93
Sikring / Mv.	Amp.		Beregnet teoretisk temp. fuldlast	°C

**Kommentar vedr. reparation:** Defekt motorværn, udskiftes

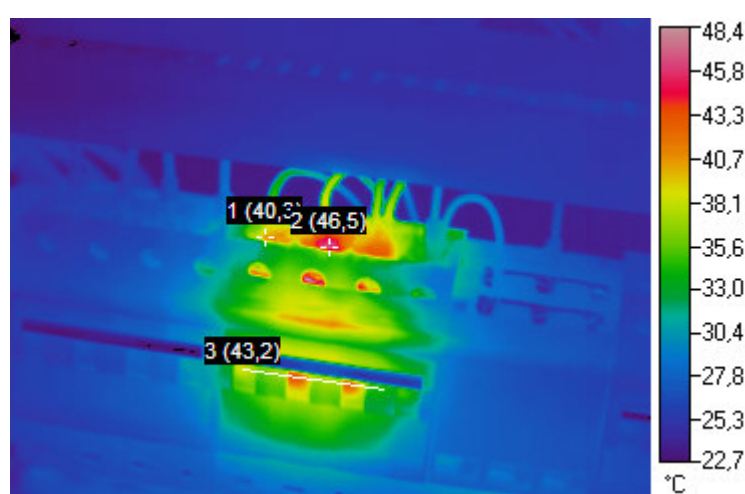
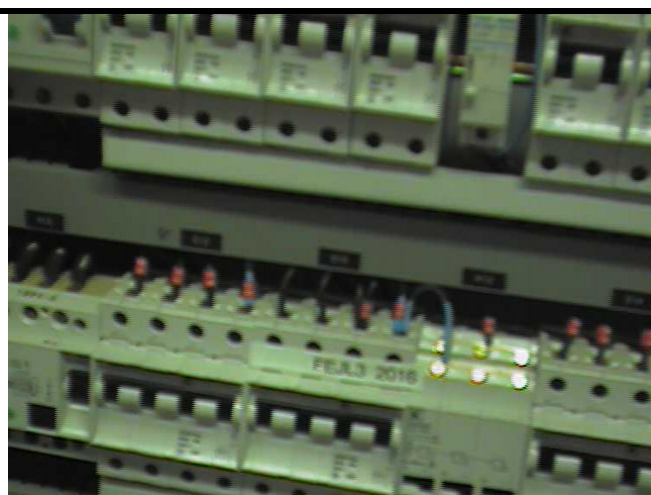
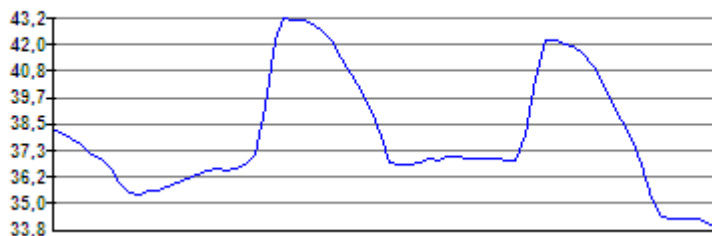
Billede nr.: TH910059.SIT.

Lokalitet: Borefelt

Tavle/gruppe: 12-A52 Borefelt

**x Skal repareres inden 14 dage**

Belastning L1	Amp.	3,5	Fejl temperatur Punkt 2	46,5
Belastning L2	Amp.	3,6	Ref temperatur Punkt 1	40,3
Belastning L3	Amp.	2,9	Over temperatur - DeltaTemp.	6,2
Belastning N	Amp.		Emmissionskonstant	0,93
Sikring / Mv.	Amp.		Beregnet teoretisk temp. fuldlast	°C

**Kommentar vedr. reparation:** Defekt sikring, udskiftes
